5.5.2.2.3 Principaux ouvrages de rejet en estuaire

5.5.2.2.5 Etat des conduites de rejet

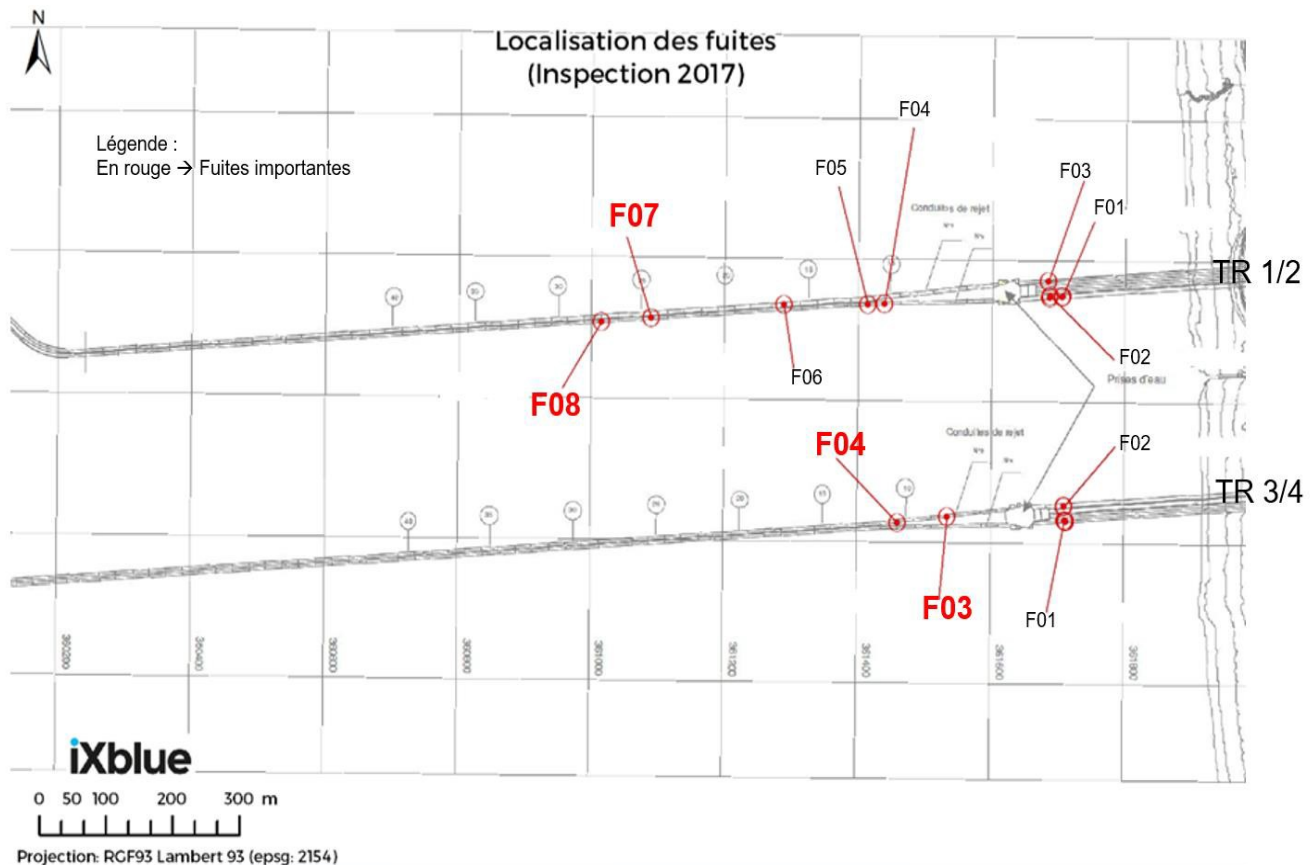
Figure 99 : Localisation des fuites identifiées lors de l'inspection de 2017.

En suppléments de ces examens, EDF a réalisé en 2017 une thermographie aérienne et une campagne d'essais spécifiques par caméra acoustique afin de déterminer le nombre, l'emplacement et l'importance relative de ces fuites. Cette campagne par imagerie acoustique et sondeur multifaisceaux a permis d'observer 12 fuites (cf. Figure 99).

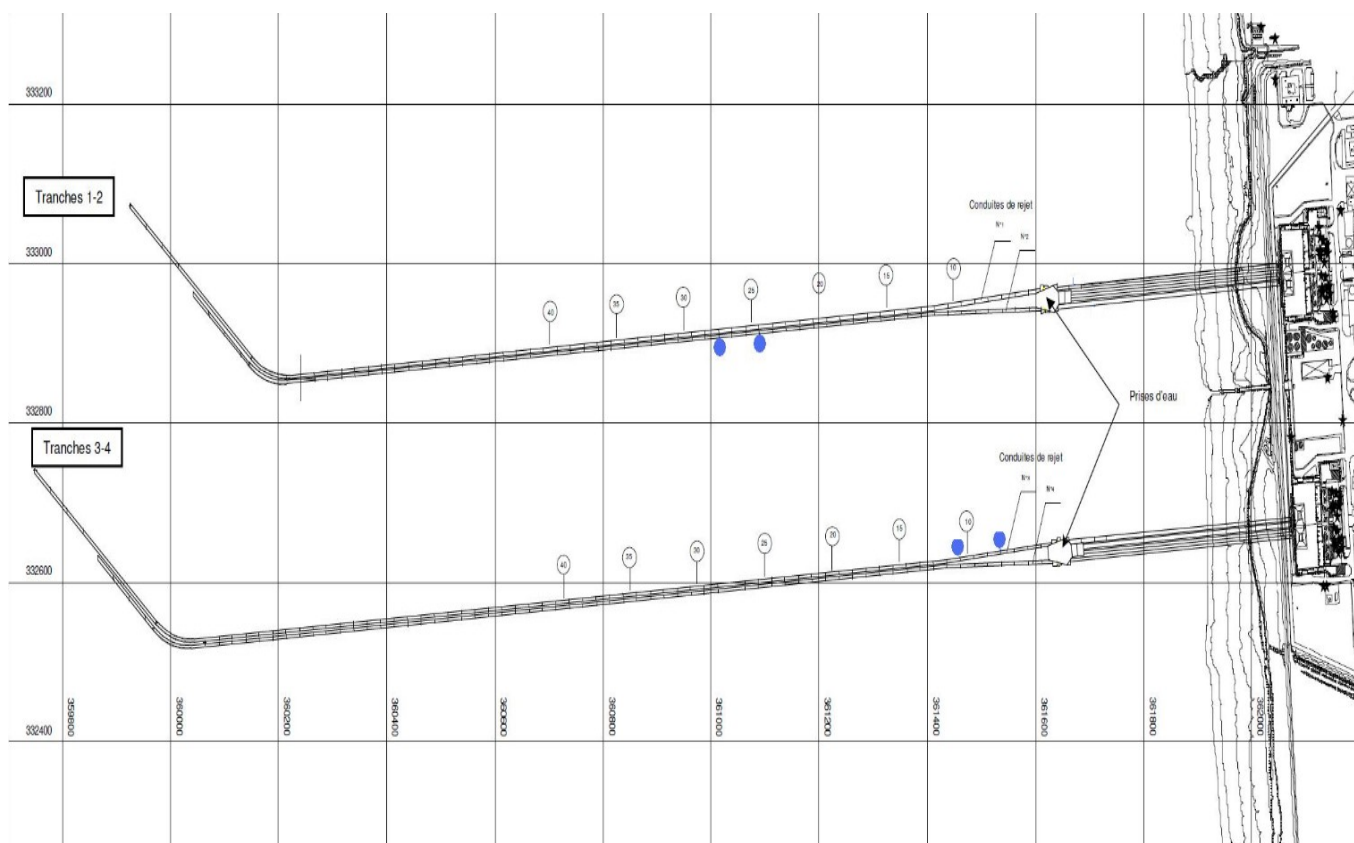
Figure 101 : Localisation des 4 fuites principales (en bleu) des conduites de rejet

Les investigations réalisées par EDF ont permis d'identifier quatre fuites principales sur les conduites de rejet du CNPE du Blayais.

- deux fuites sont situées sur les conduites des tranches 1-2, au niveau des jonctions entre les tronçons 24/25 et 27/28 (F07 et F08) ;
- et deux fuites sont situées sur les conduites des tranches 3-4 au niveau des jonctions 7-8 et 10-11 (F03 et F04).

Le débit de chacune des quatre fuites principales est estimé à $0,99 \text{ m}^3/\text{s}$. Par conséquent, le débit de fuite qui sera quasiment résorbé par les travaux de réparation est d'environ $4 \text{ m}^3/\text{s}$.

- Un tassement potentiel du terrain naturel sous les conduites qui a pu entraîner le désalignement des jonctions ;
- L'érosion naturelle du lit de la Gironde qui a mis les conduites à découvert.

La solution retenue consiste à étancher au maximum les fuites par l'extérieur en aménageant un confinement des conduites par des matériaux de remblai dont l'épaisseur et la granulométrie sont prédéfinies.
